Malesco li, 22.10.2022

PERIZIA DI STIMA DELL'IMMOBILE UBICATO NEL COMUNE DI SANTA MARIA MAGGIORE (VB), PIU' PRECISAMENTE CENSITO AL FOGLIO DI MAPPA N. 36, PARTICELLA N. 326. (BAR RISTORANTE PIZZERIA LANTERNA BLU)

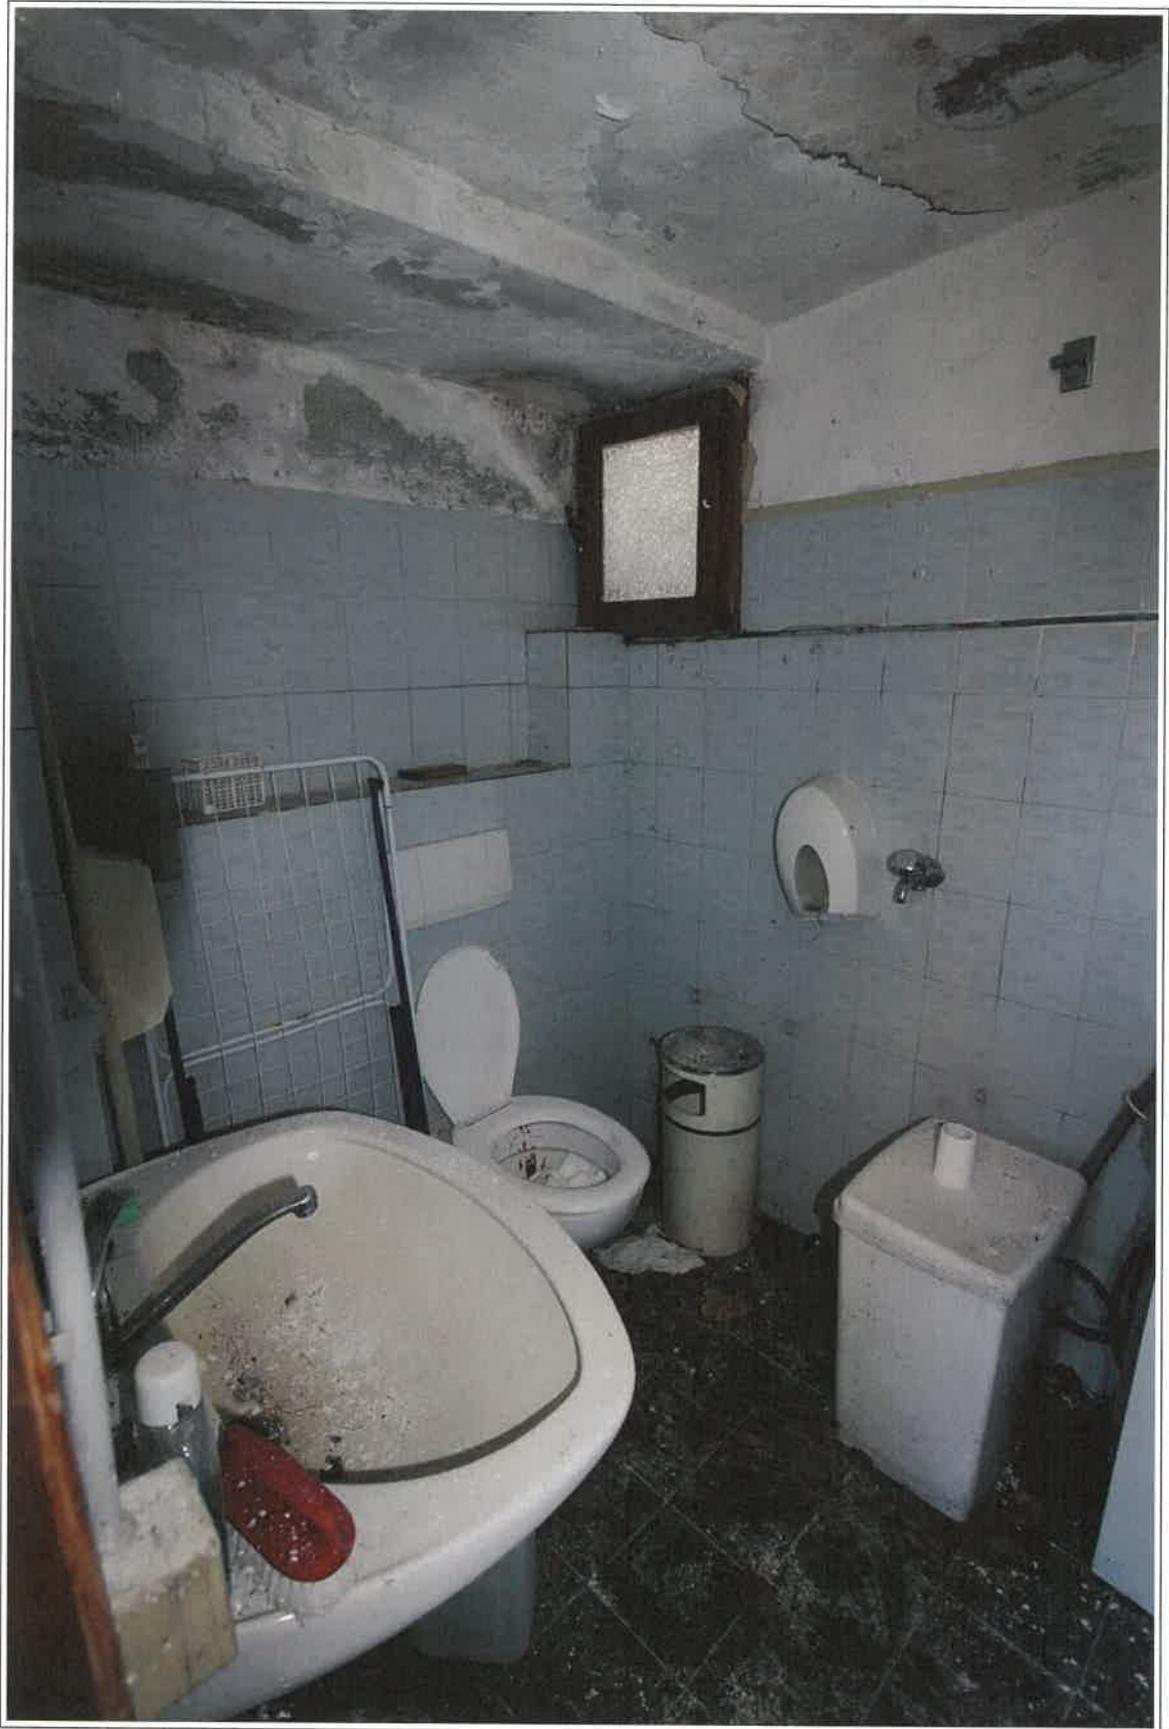
Per quanto concerne il servizio igienico esterno è in pessime condizioni di conservazione e necessita un intervento radicale, anche dal punto di vista dell'impermeabilizzazione del soprastante terrazzo, in quanto si denotano vistose ed avanzate macchie di umidità e di infiltrazioni di acque meteoriche, che disperdono dal terrazzo di copertura.

DOCUMENTAZIONE FOTOGRAFICA - VISTA INTERNA BAGNO ESTERNO (PS1-03)

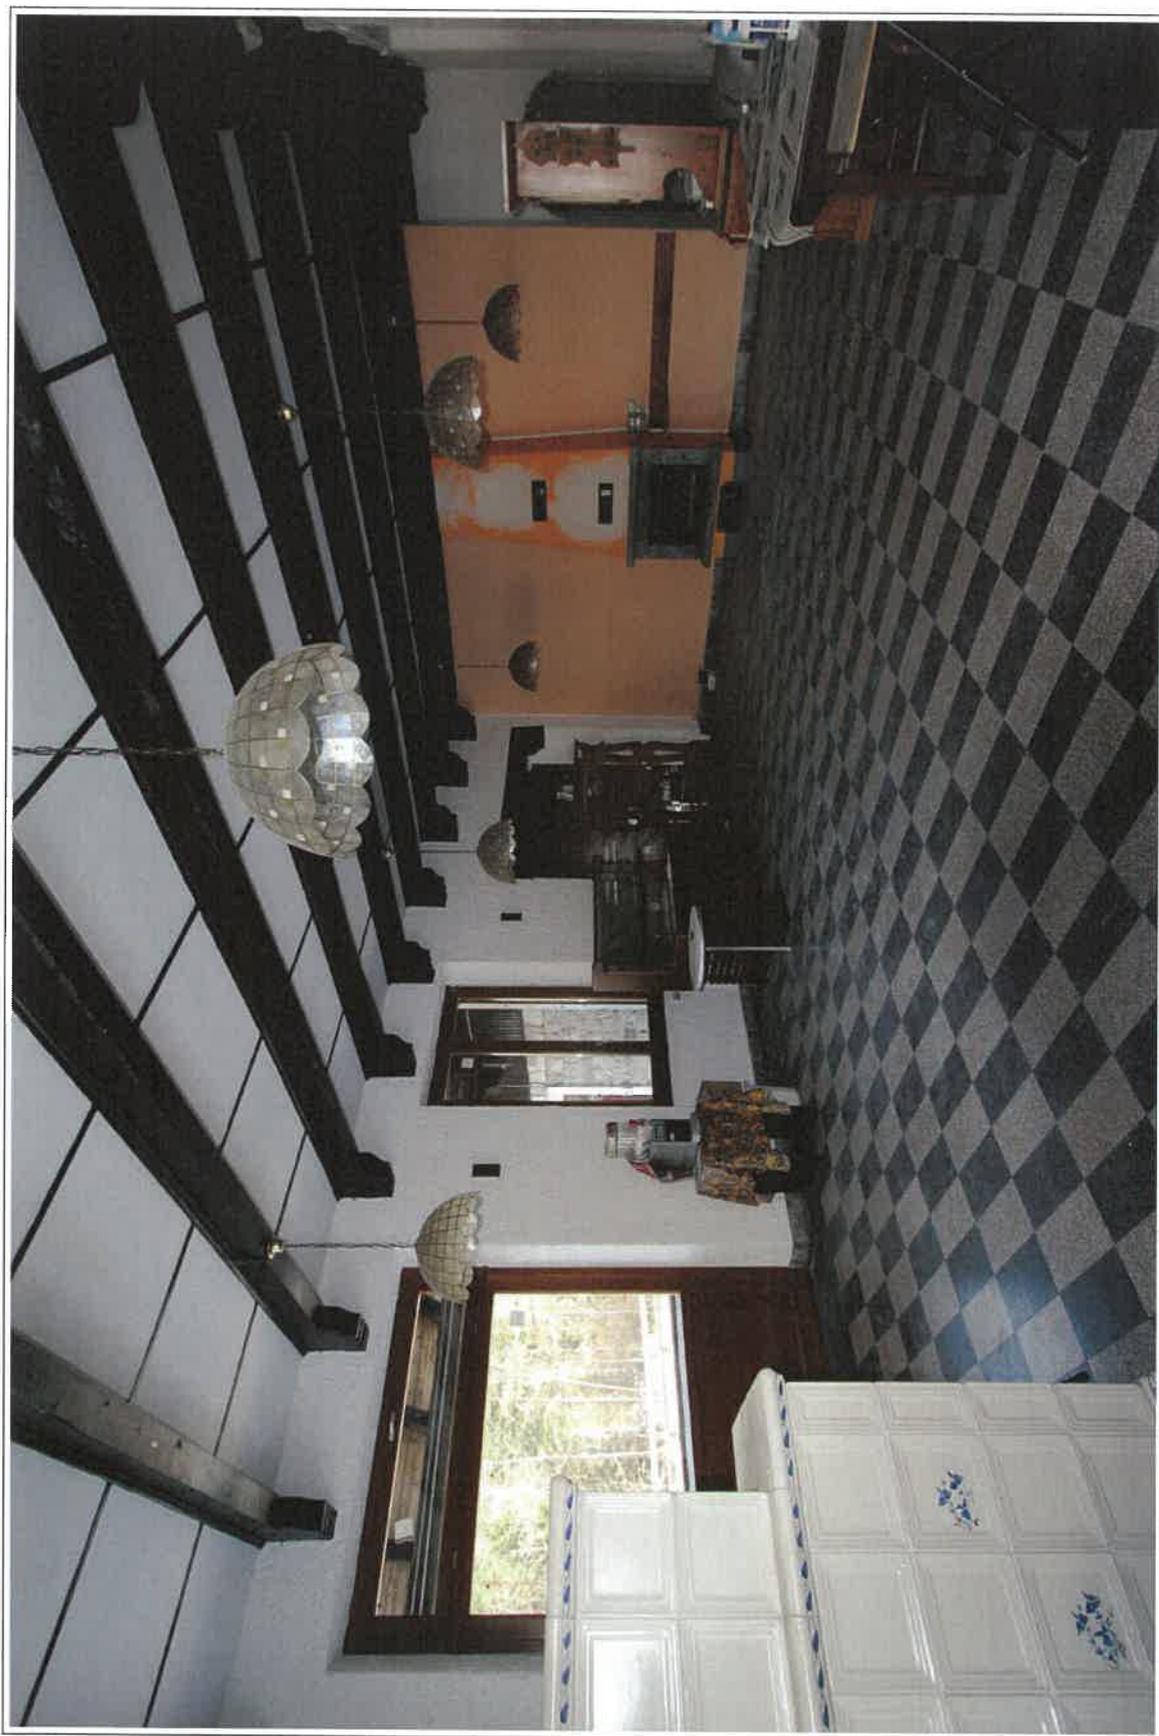
Parte dei serramenti esterni del fabbricato sono in legno con vetrate isolanti di prima generazione, che non rispecchiano la normativa attuale vigente in materia di trasmittanza (con particolare riguardo sono quelli del vano ad uso Bar e quelli del Vano ad uso Sala Ristorante), mentre i restanti serramenti degli altri vani sono in parte in legno con vetrate semplici e in parte in metallo, tutti in avanzato stato di degrado oltre che in pessime condizioni di conservazione e non più a norme per quanto riguarda la trasmittanza delle pareti trasparenti (vetrate);

DOCUMENTAZIONE FOTOGRAFICA - VISTA INTERNA VANO AD USO SALA RISTORANTE - PIZZERIA (PT-16)

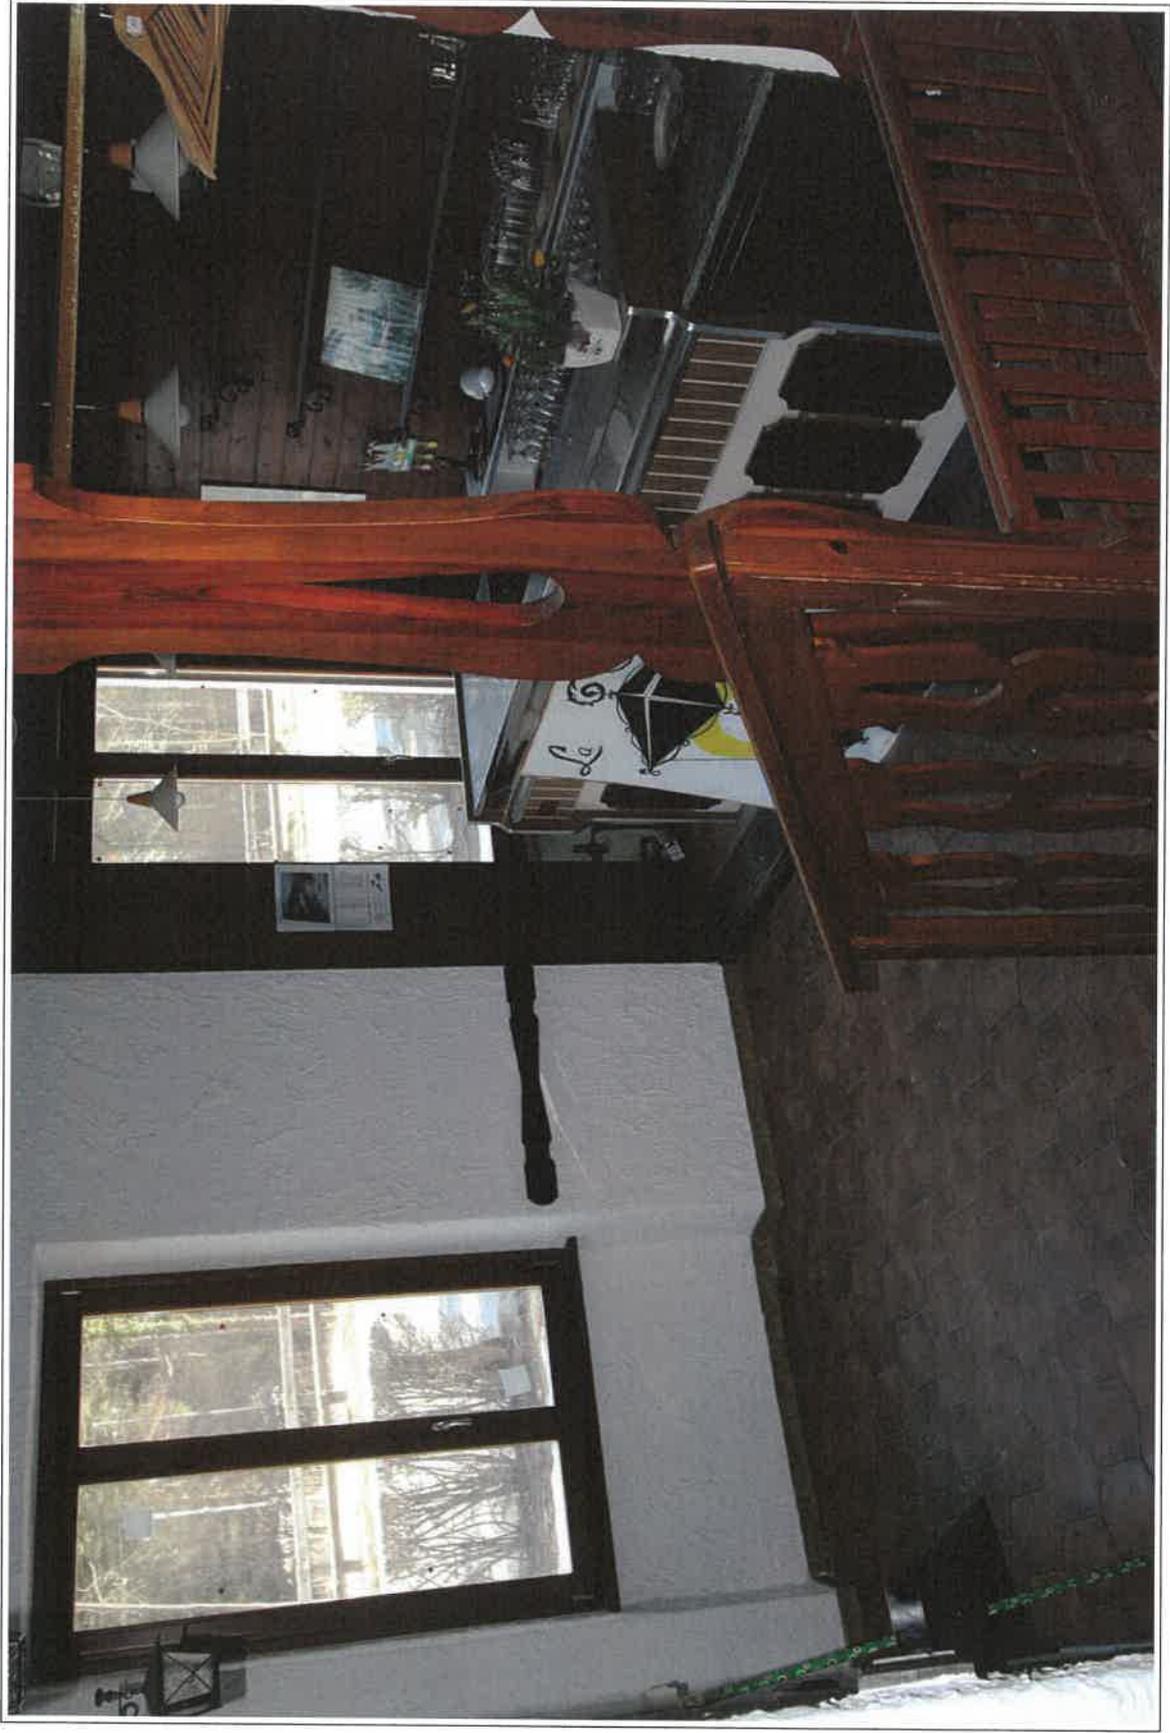
DOCUMENTAZIONE FOTOGRAFICA - VISTA INTERNA VANO AD USO BAR (PT-13)

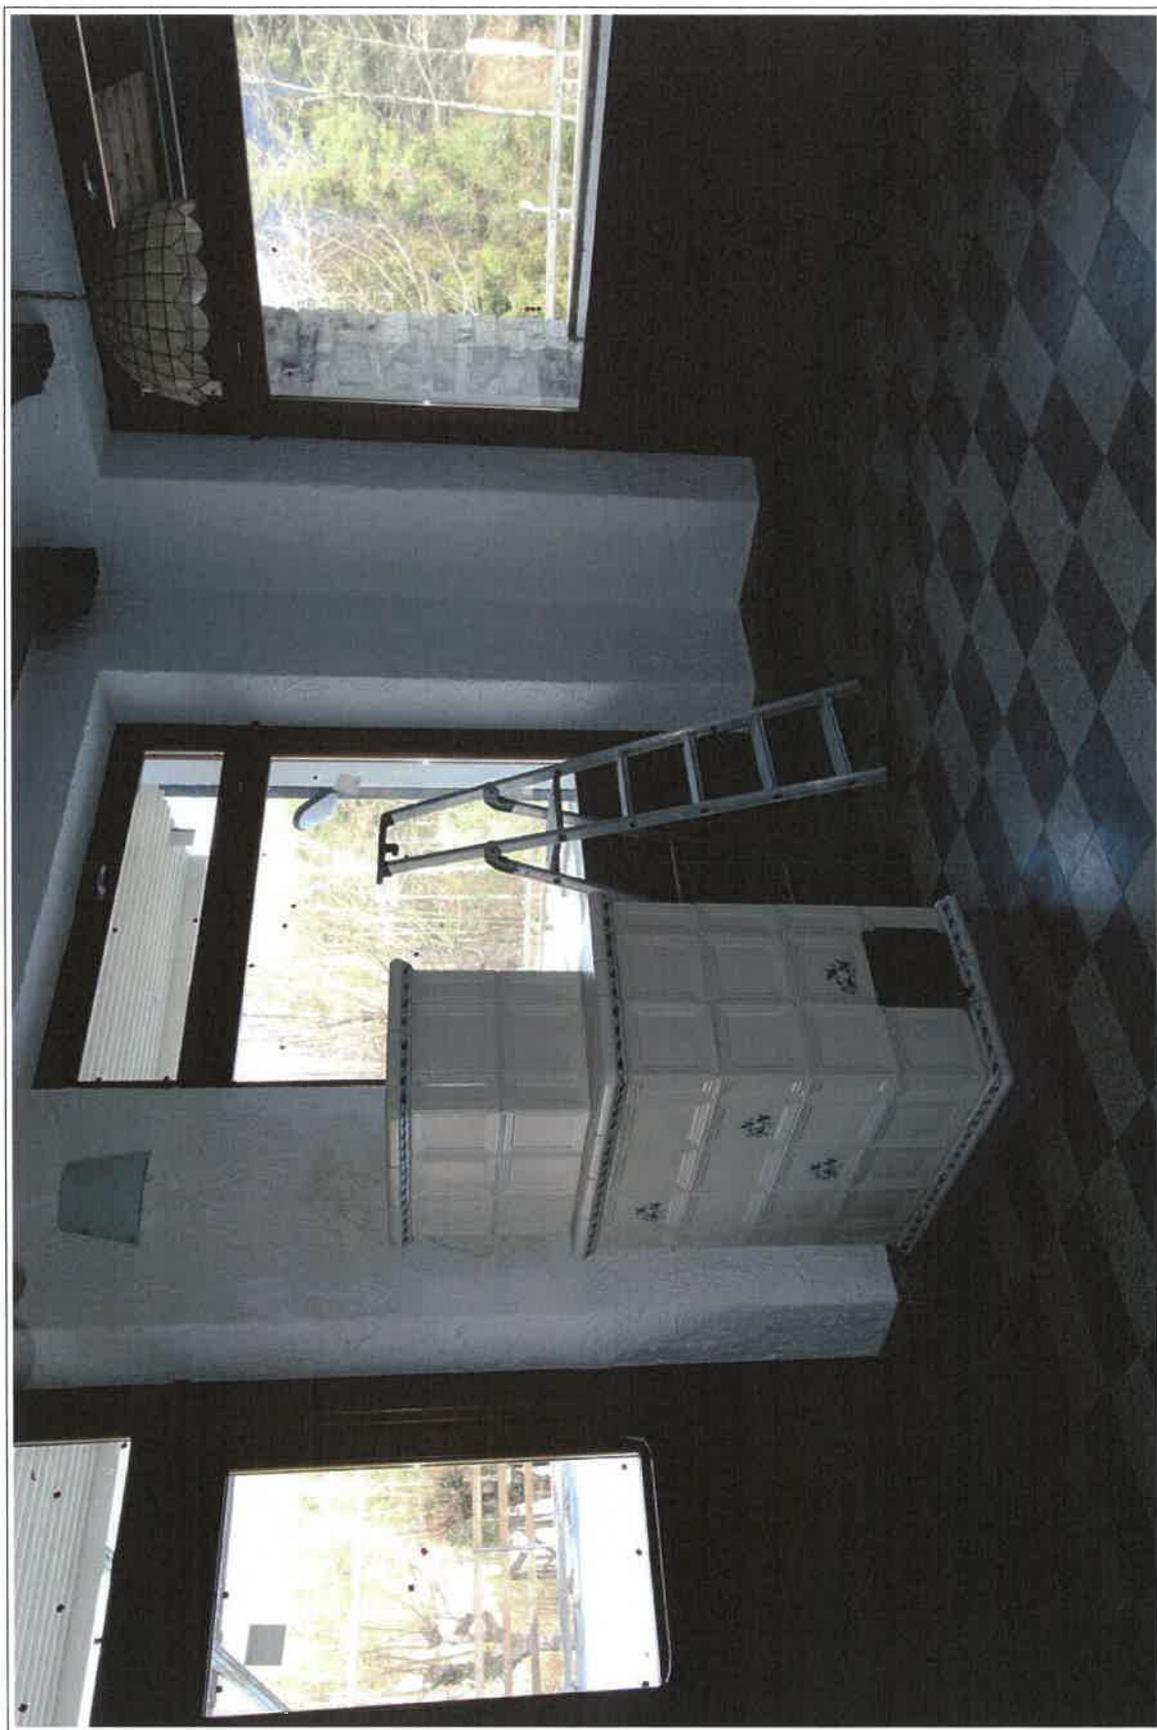
DOCUMENTAZIONE FOTOGRAFICA - VISTA INTERNA VANO AD USO SALA RISTORANTE - PIZZERIA (PT-16)

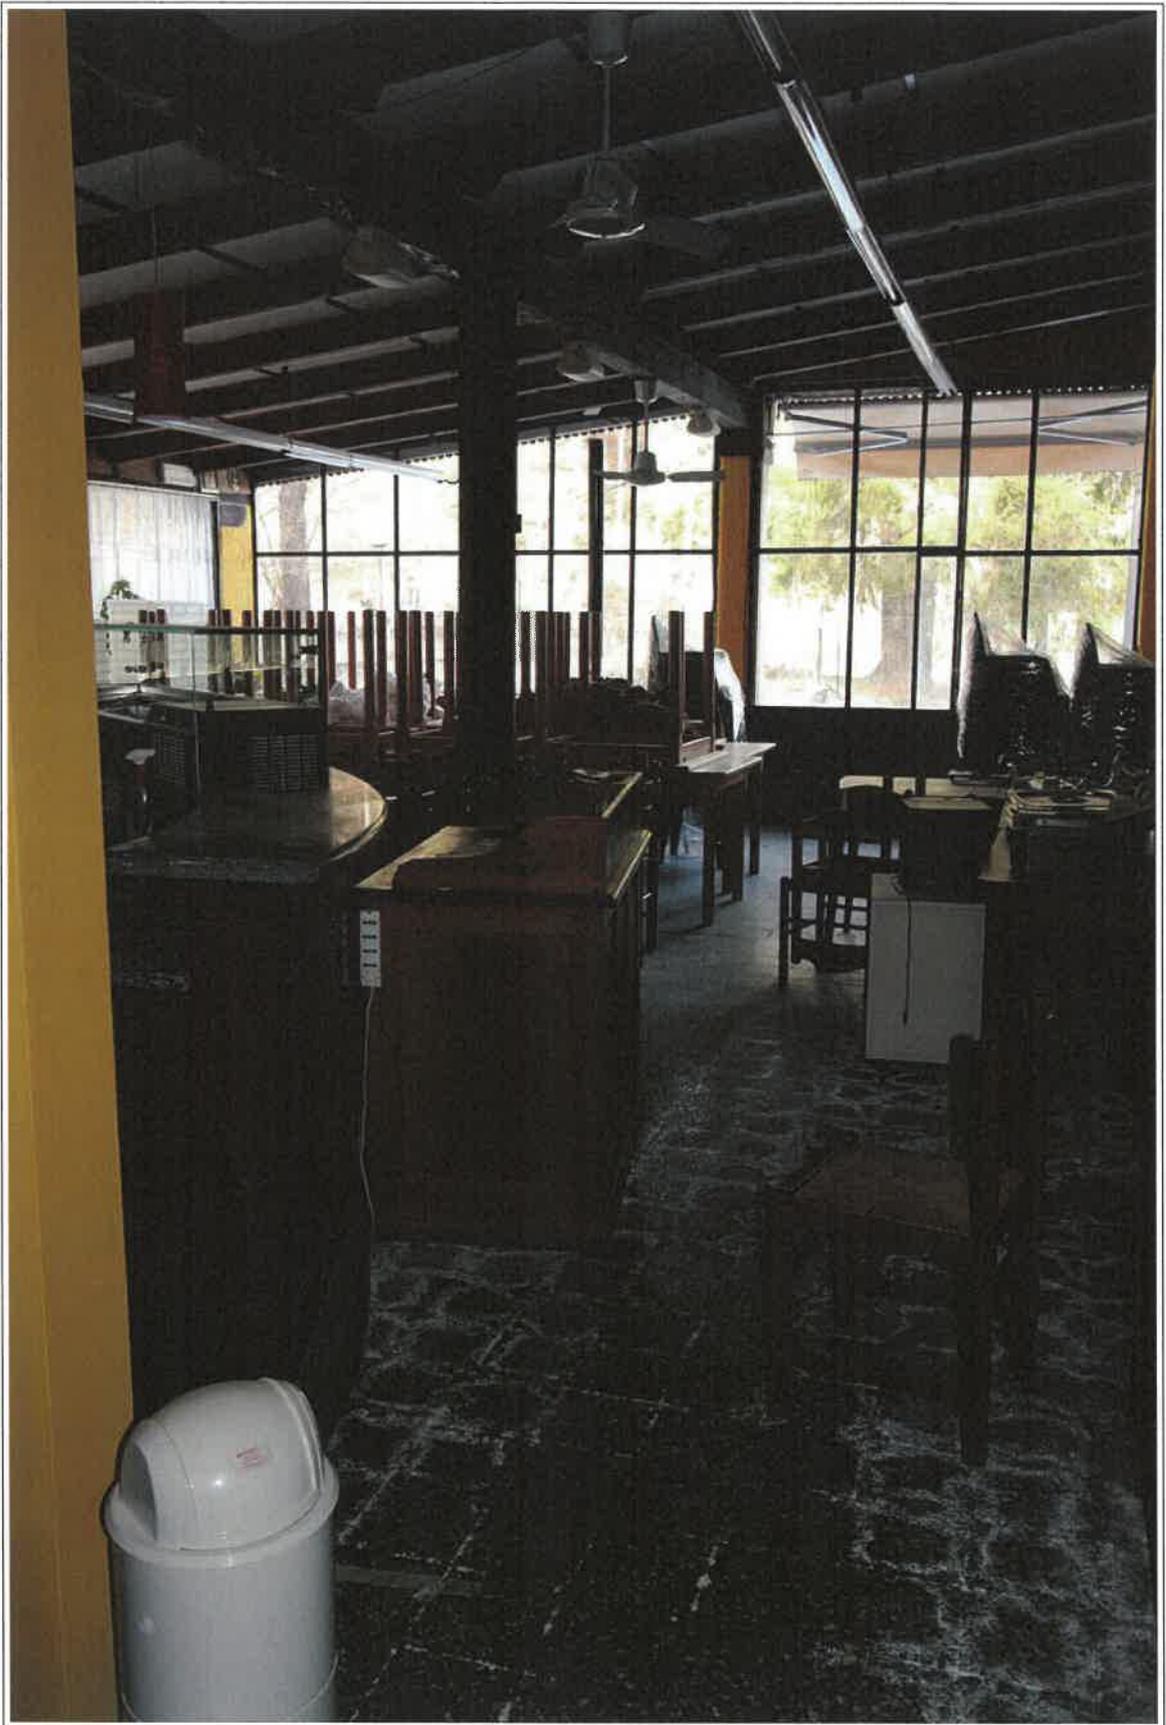
DOCUMENTAZIONE FOTOGRAFICA - VISTA INTERNA SALA RISTORANTE (PT-17)

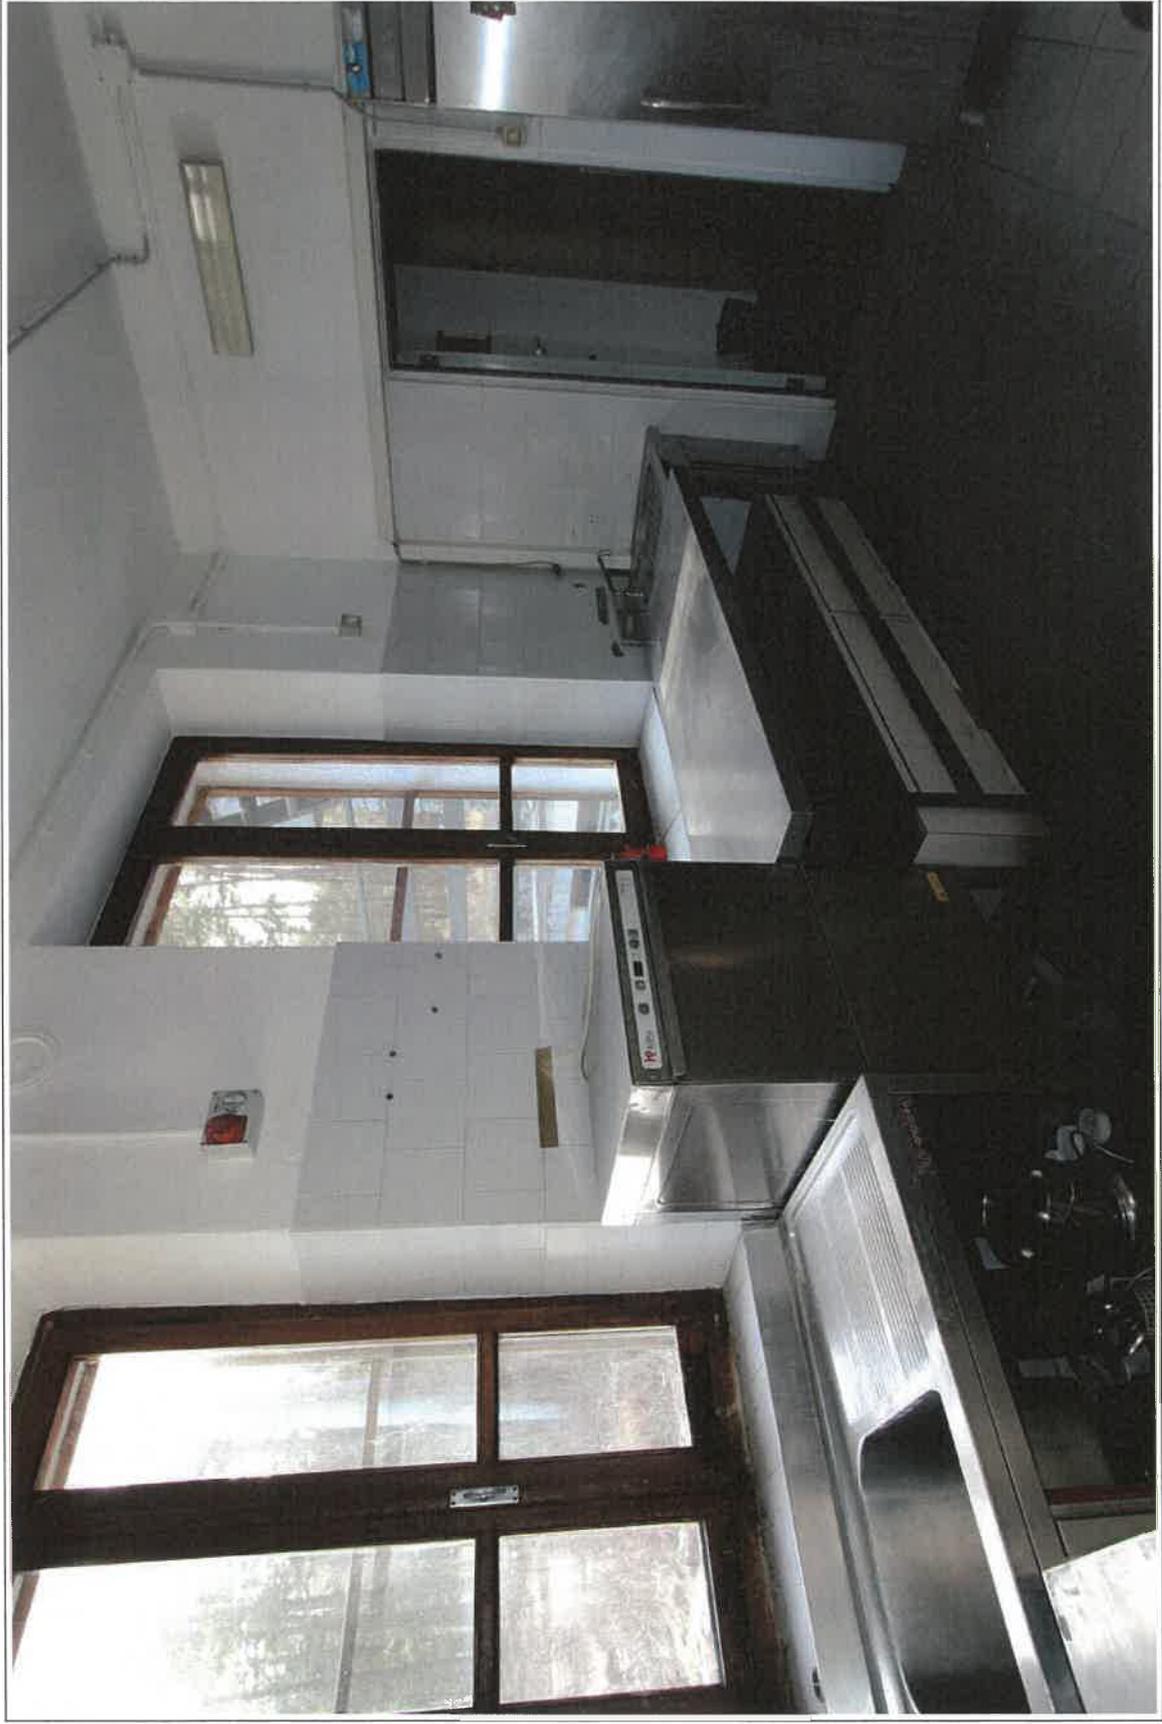
DOCUMENTAZIONE FOTOGRAFICA - VISTA INTERNA VANO AD USO CUCINA (PT-12)

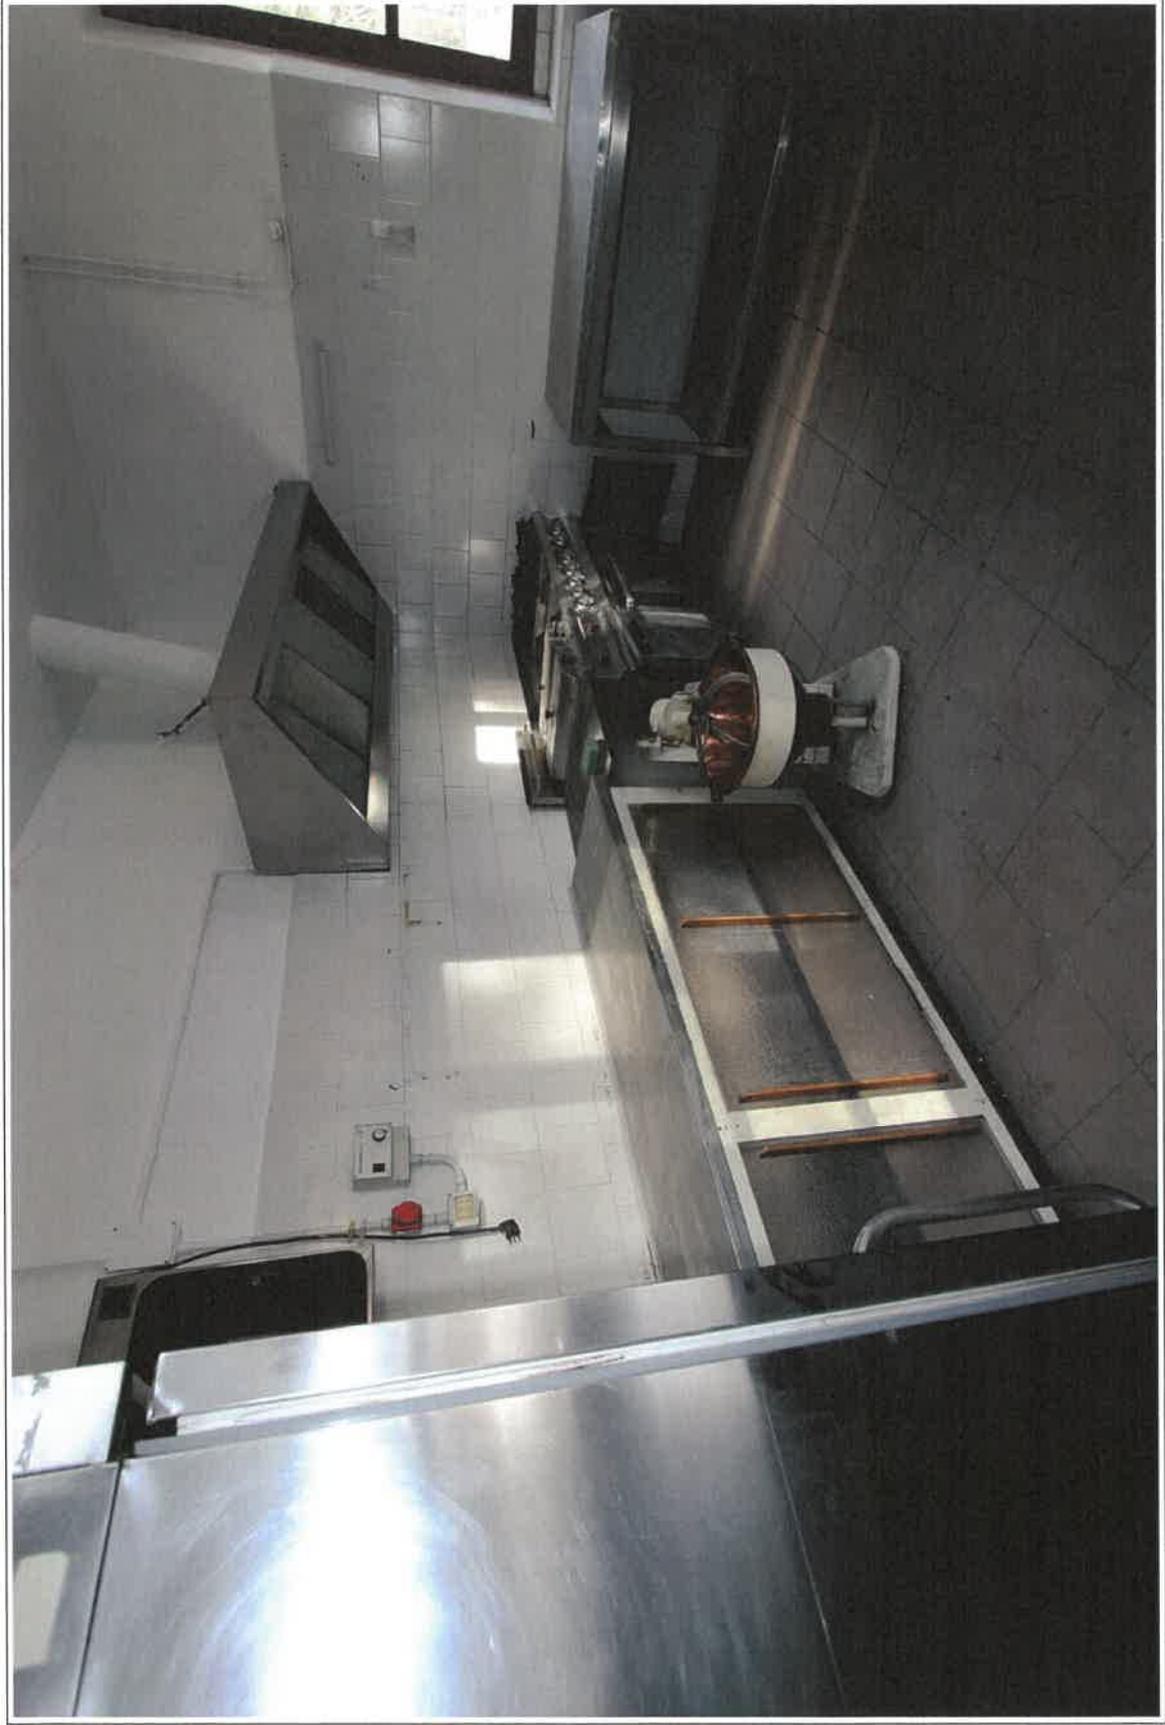
DOCUMENTAZIONE FOTOGRAFICA - VISTA INTERNA VANO AD USO CUCINA (PT-12)

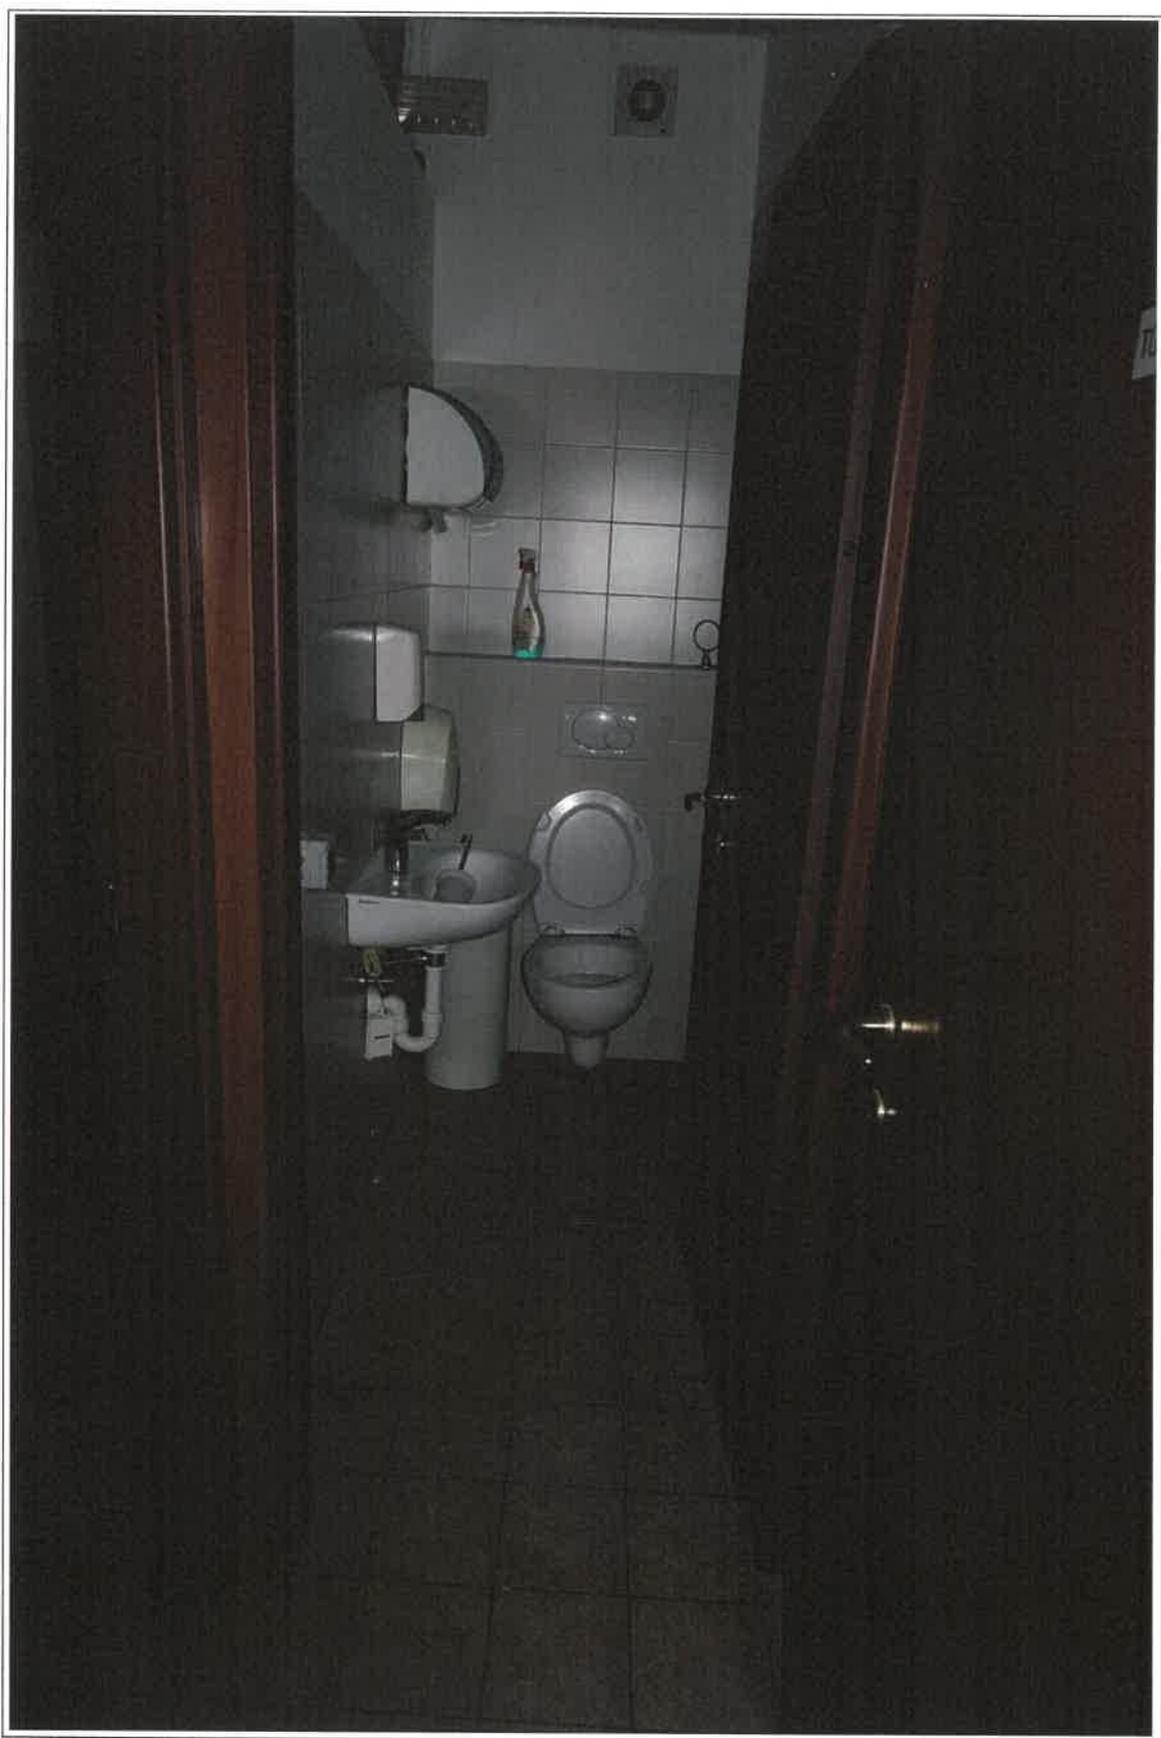
DOCUMENTAZIONE FOTOGRAFICA - VISTA INTERNA VANO AD USO SERVIZIO IGIENICO (PT-6)

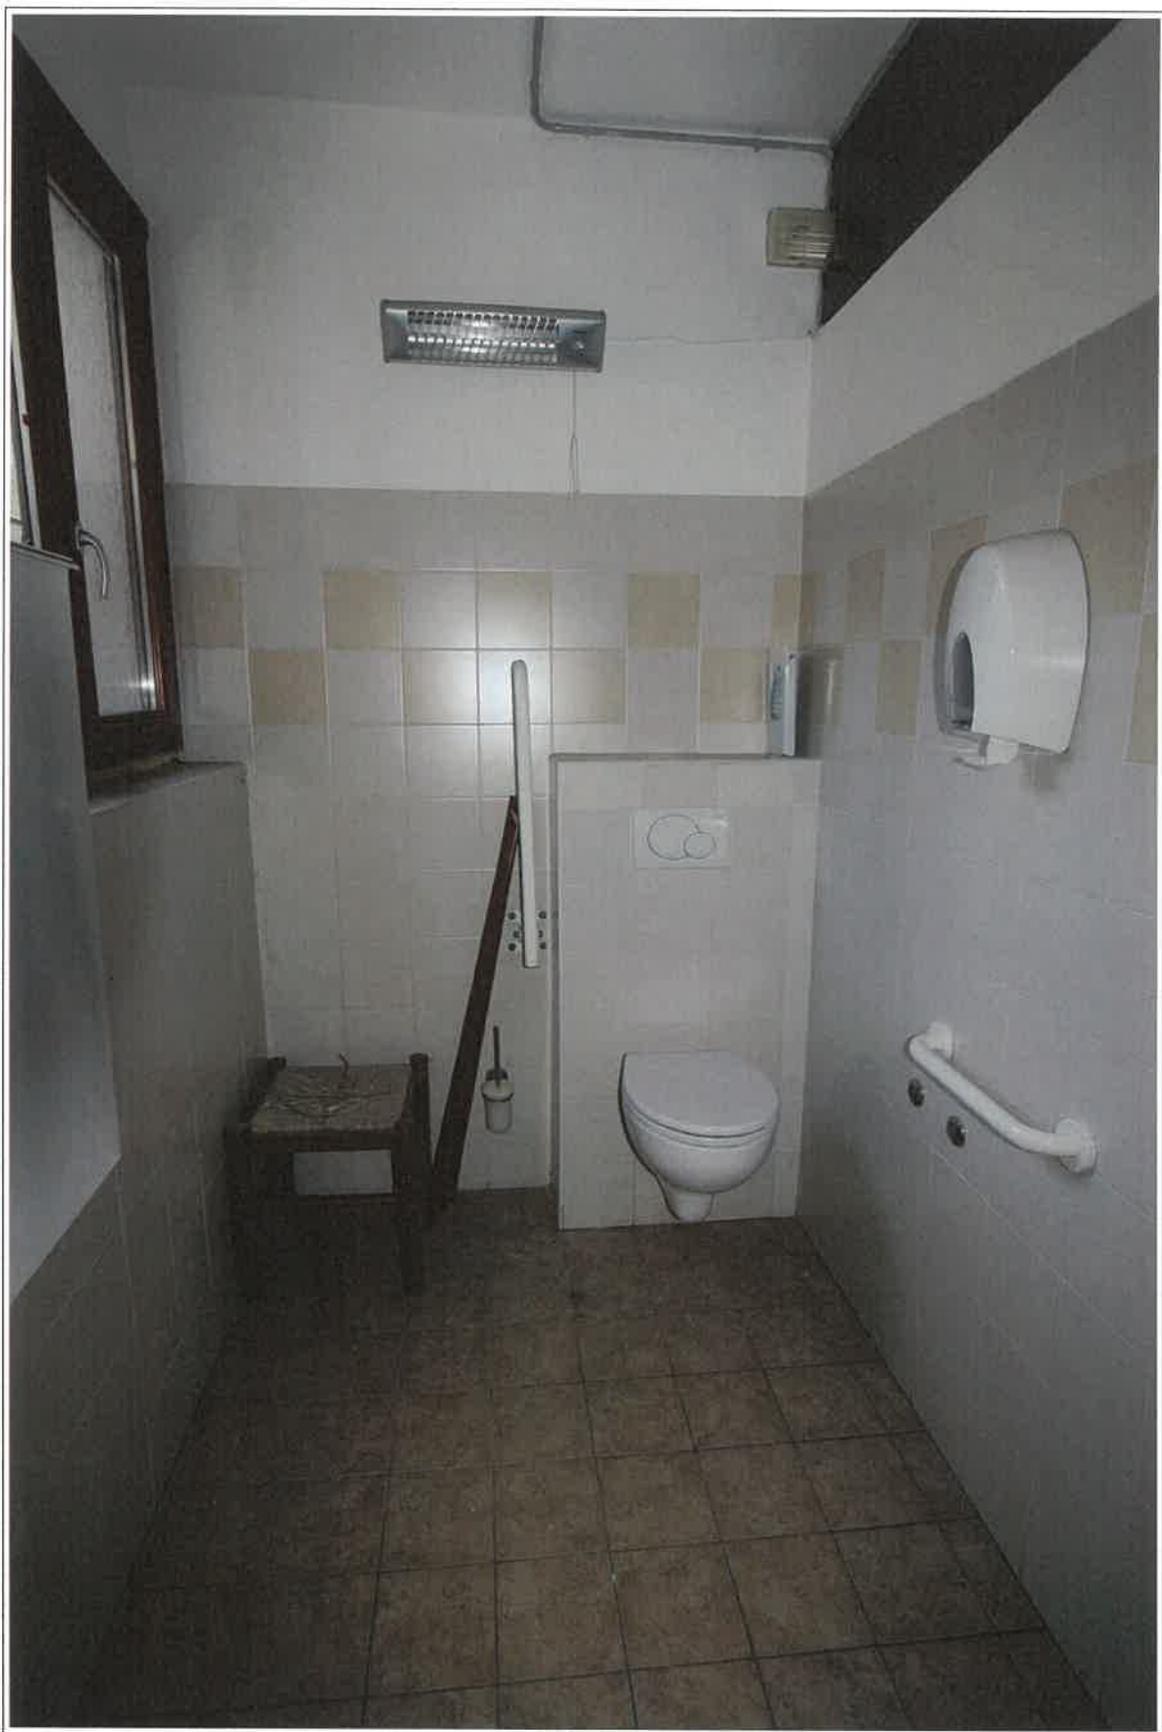
DOCUMENTAZIONE FOTOGRAFICA - VISTA INTERNA VANO AD USO SERVIZIO IGIENICO (PT-8)

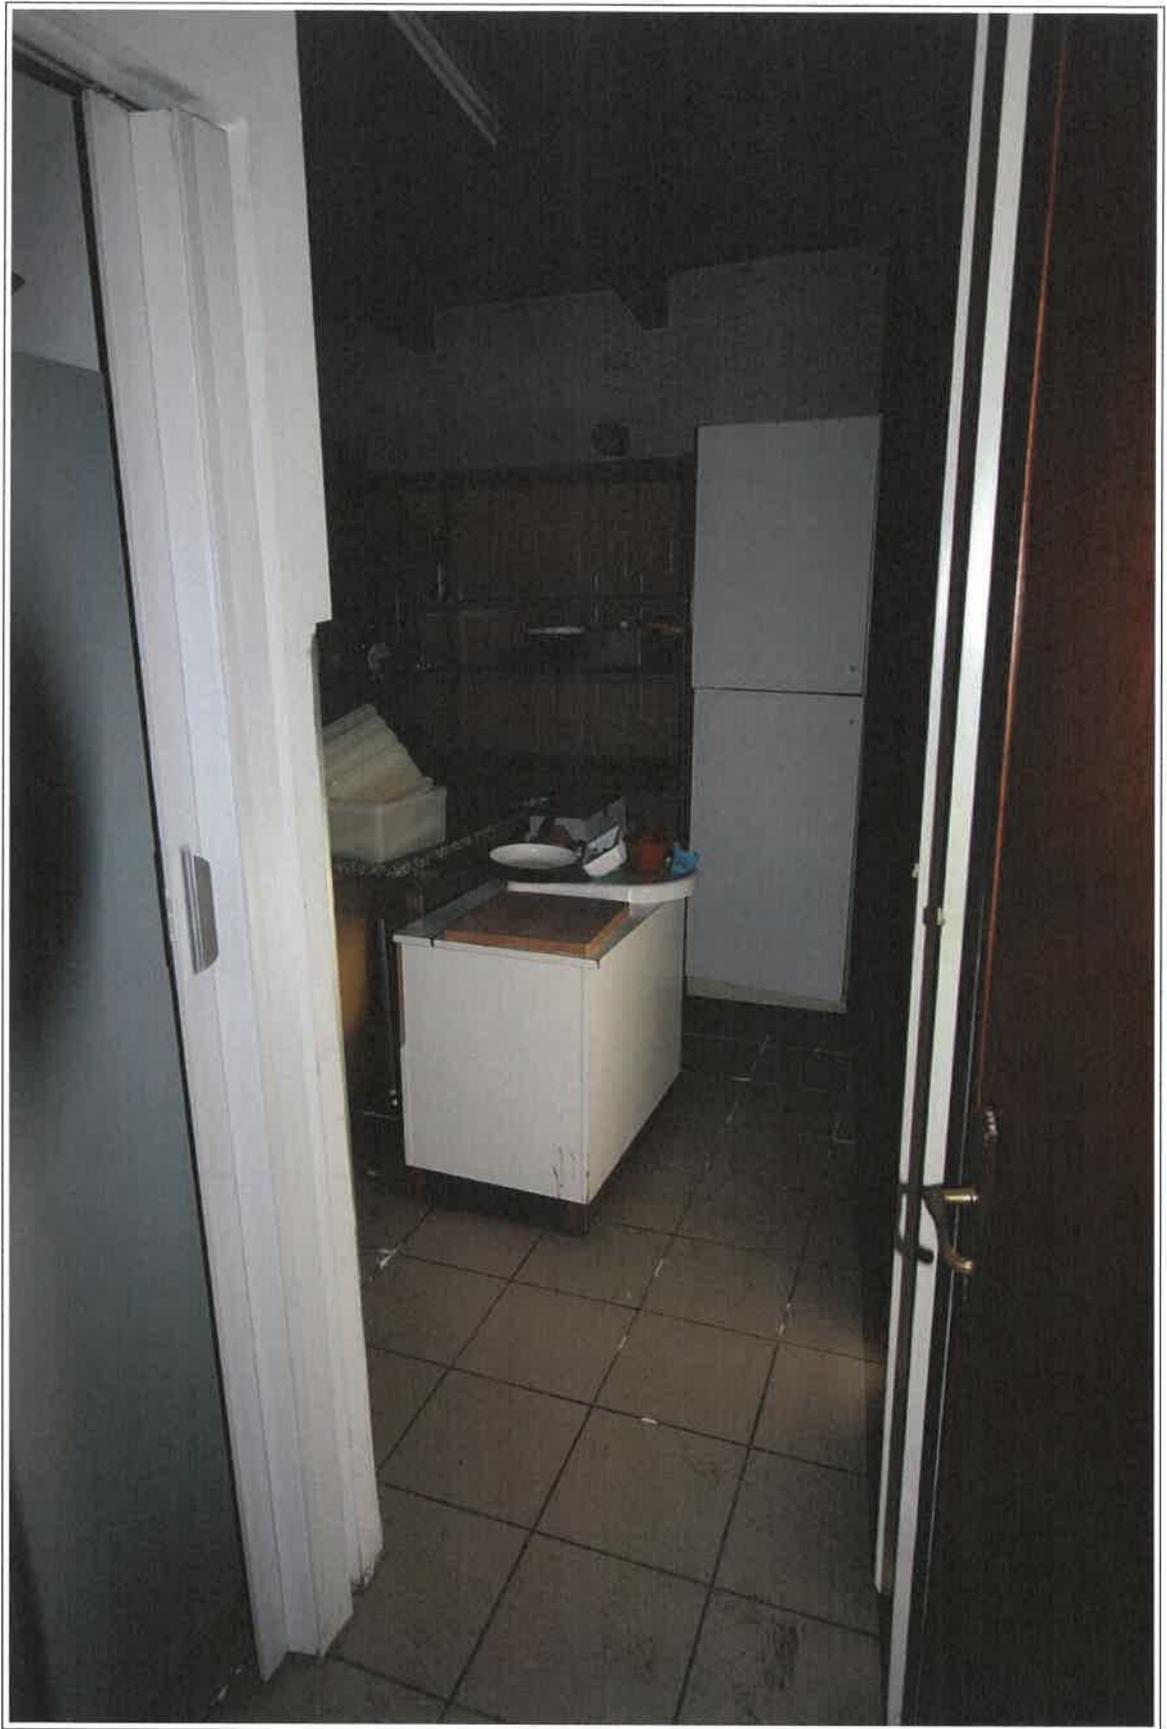
DOCUMENTAZIONE FOTOGRAFICA - VISTA INTERNA VANO AD USO DISPENSA (PT-4)
